INDAGINE FILOLOGICA

OGGETTO: PUA IN VARIANTE ALLA SCHEDA N.17 DEL PIANO PARTICOLAREGGIATO (P.P.) DELLA ZONA AGRICOLA E2 DI TUTELA

Via Albarella n.23, Camposampiero (Pd)

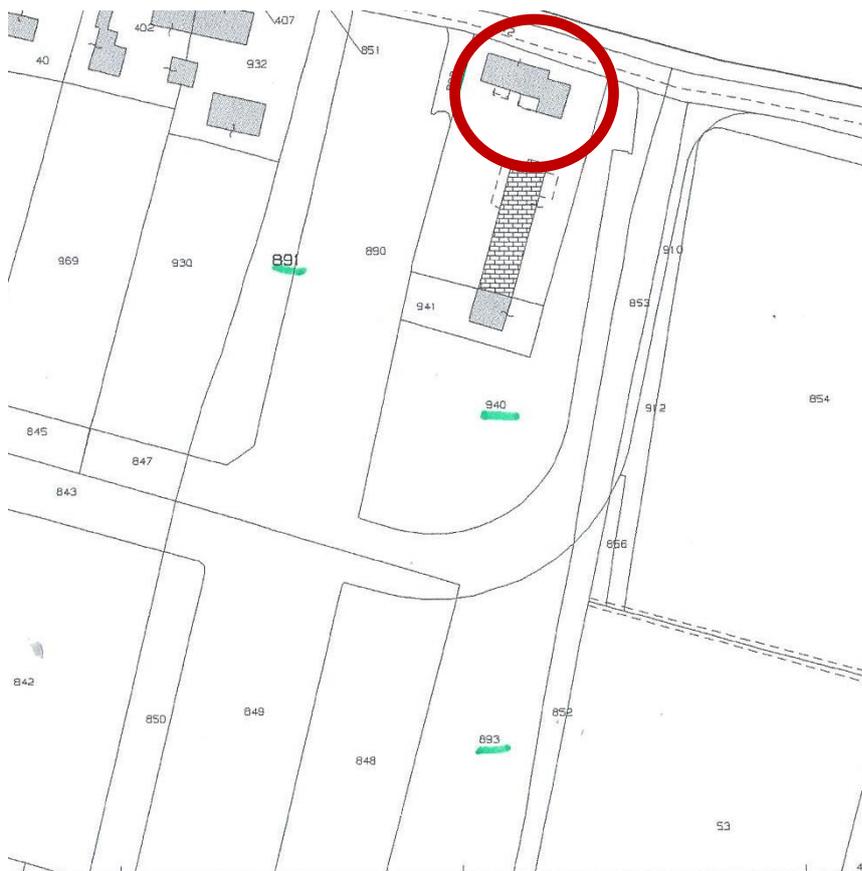
Il fabbricato è identificato catastalmente nel foglio 18, mappale 48, sub 8 del catasto fabbricati del Comune di Camposampiero, Pd.

Estratto di mappa foglio 18 mappale 48 sub 8 catasto fabbricati Comune di Camposampiero

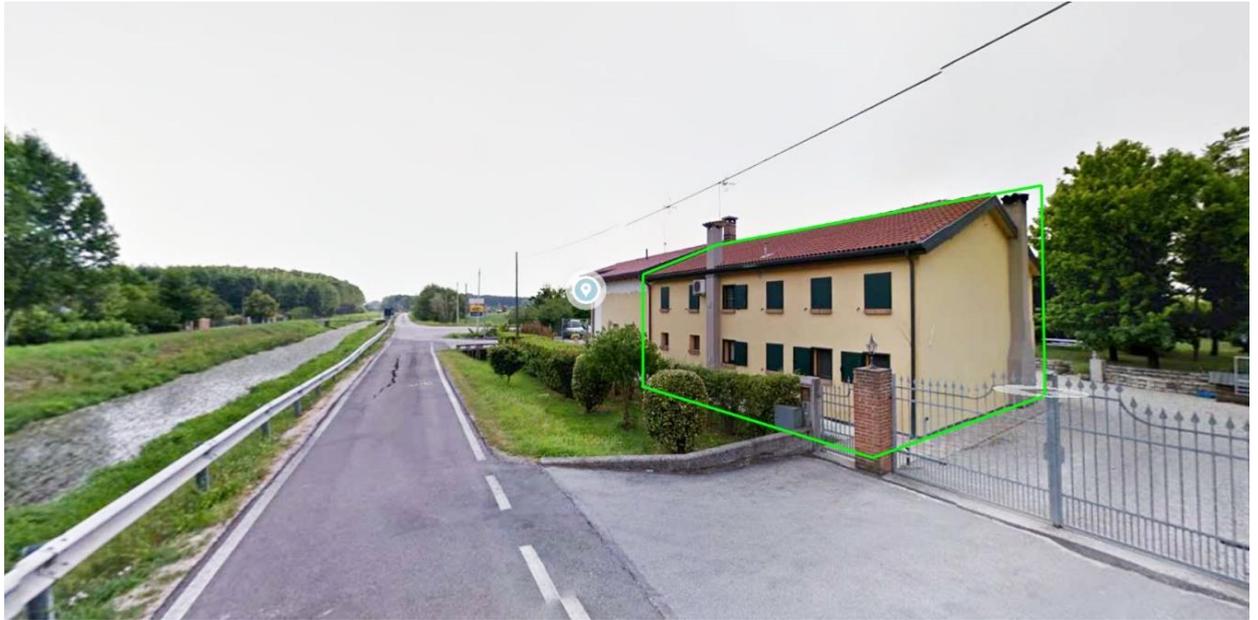
ai sensi dell'art. 41 della LR 11/2004 per la vicinanza al fiume Muson Vecchio che scorre a nord dell'edificio.

Edificio e Fiume Muson Vecchio

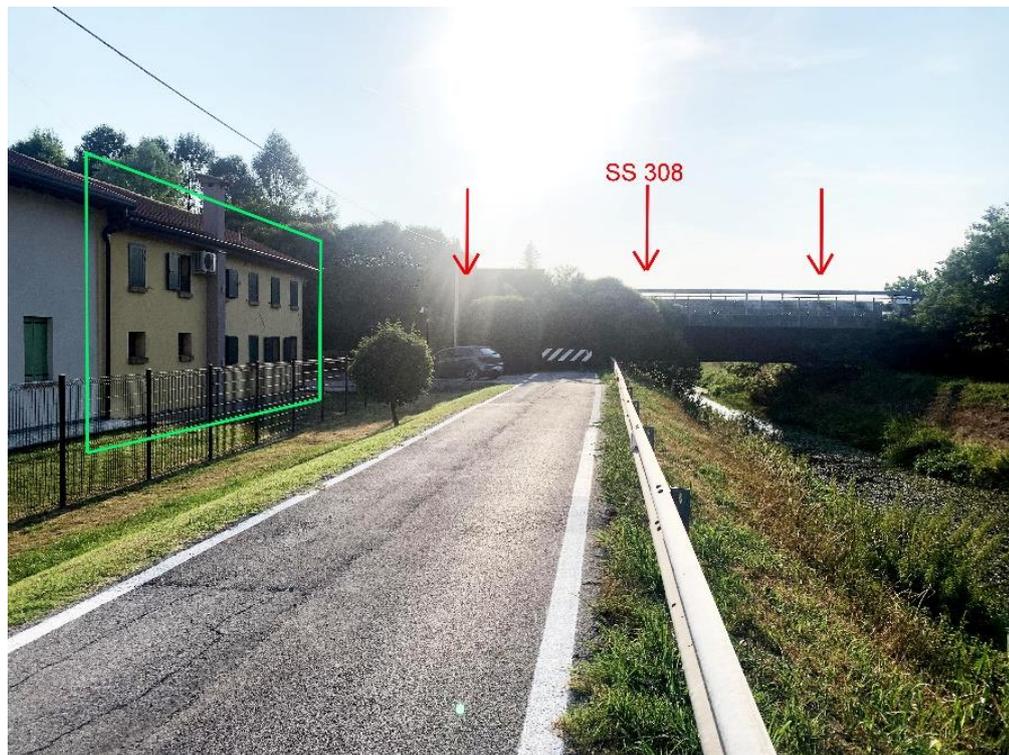
E' inoltre presente il vincolo della fascia di rispetto stradale ai sensi del D.Lgs n. 285/92 per la presenza della strada statale SS 308 che collega Castelfranco Veneto a Padova.

Edificio e Strada Statale SS 308

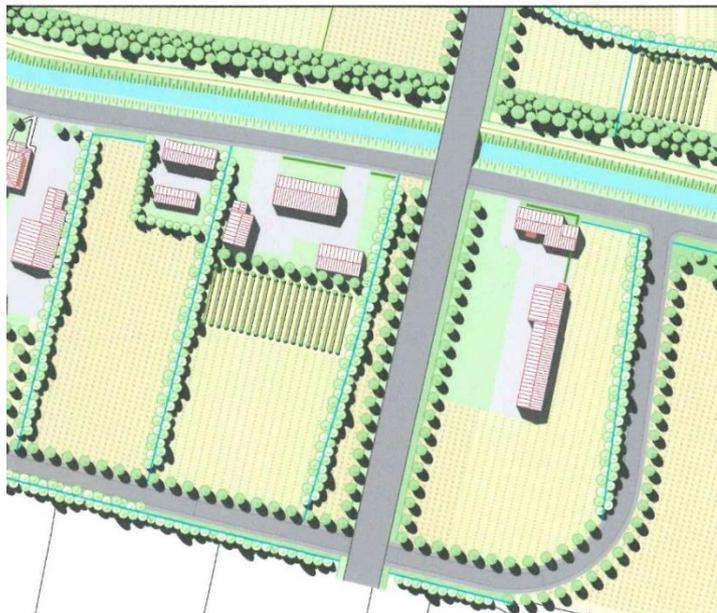
Scheda n. 17 con indicato il grado di tutela 3

L'art. 18 delle norme tecniche di attuazione del Piano Particolareggiato Zona Agricola E2 associa al predetto grado di tutela 3 gli *edifici in mediocre stato di conservazione ed in carenza di elementi architettonici ed artistici di pregio e qualità, che fanno tuttavia parte integrante del patrimonio edilizio storico*.

Per i fabbricati con grado di tutela 3 sono consentiti interventi di manutenzione ordinaria, straordinaria, restauro e risanamento conservativo di tipo B, come previsto dall'art. 18 comma 6 delle già menzionate norme tecniche.

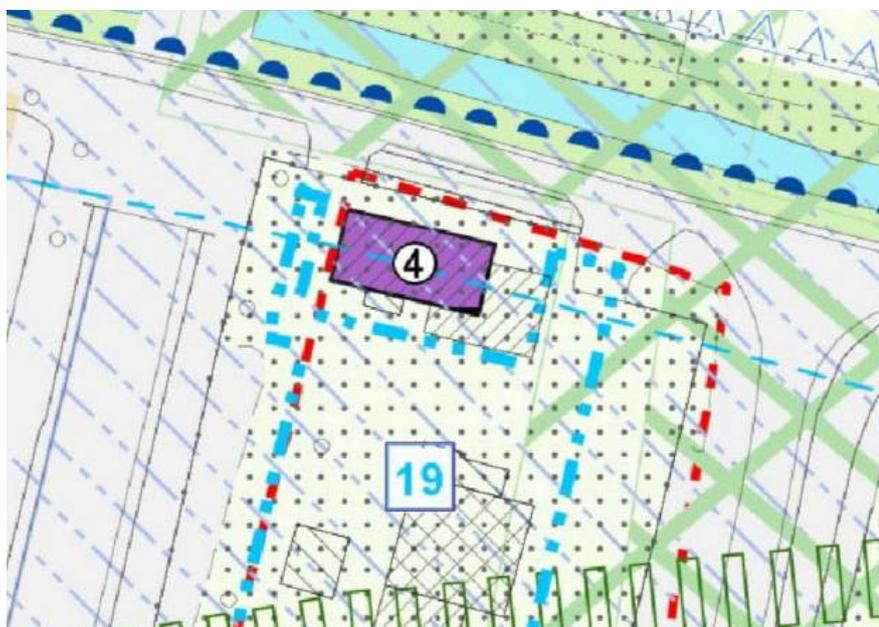
Estratto P.I.

La descrizione di cui sopra ha evidenziato che il Piano Particolareggiato della Zona E2 assegna all'area in oggetto il grado di tutela "3". Tuttavia, emerge una contraddizione con l'elaborato planimetrico del vigente Piano degli Interventi, il quale assegna alla medesima area, il diverso grado di tutela "4" così come indicato nel sottostante estratto cartografico.

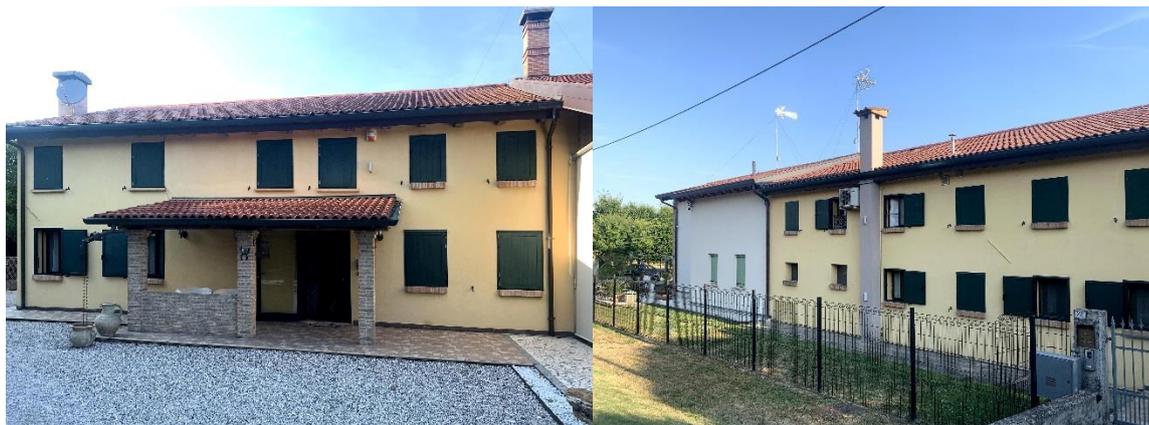
Prospetto sud

Prospetto nord

La struttura è in muratura tradizionale con rivestimento superficiale in intonaco, la copertura è di tipo a doppia falda con manto di rivestimento in coppi, la lattoneria è in rame, i serramenti sono in legno con balconi alla padovana. Sul fronte sud è presente un porticato con colonne in mattoni.

L'abitazione allo stato di fatto presenta diverse problematiche legate alla vicinanza della strada statale che scorre ad est dell'immobile. Si avvertono infatti continue vibrazioni e rumori dovuti allo scorrimento continuo dei mezzi.

In particolare, si evidenziano i problemi statici del fabbricato dovuti alla presenza di una struttura muraria in mattoni e/o pietra priva di idonee strutture di fondazione e travi. Gli elementi costruttivi esistenti non sono legati strutturalmente tra loro risultando staticamente e sismicamente non a norma.

Oltre alle problematiche acustiche e statiche del fabbricato, si rilevano carenze dal punto di vista igienico sanitario legate in particolare alla già accennata altezza ridotta dei locali principali. L'altezza così ridotta rende i locali angusti e opprimenti, già poco luminosi a causa delle piccole finestrelle esistenti.

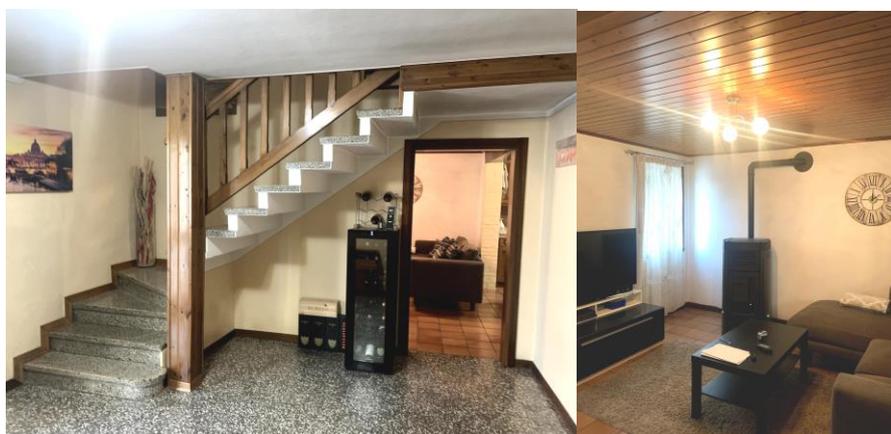
Interni

La porzione abitativa di progetto è quella più datata, posta sul lato ovest e composta al piano terra dagli ambienti della zona giorno pranzo, cucina e locali di servizio e al piano primo da quattro camere da letto un bagno e un ripostiglio. Gli ambienti al piano terra sono caratterizzati da un'altezza compresa tra 2,27 m e 2,40 m.

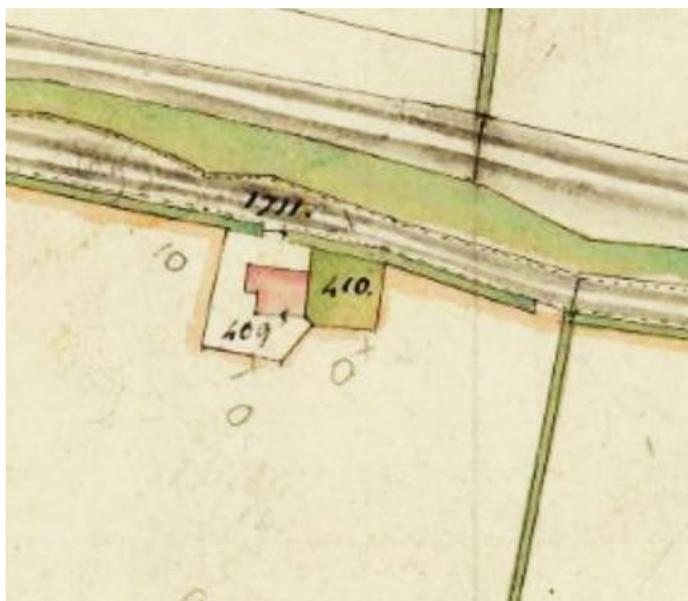
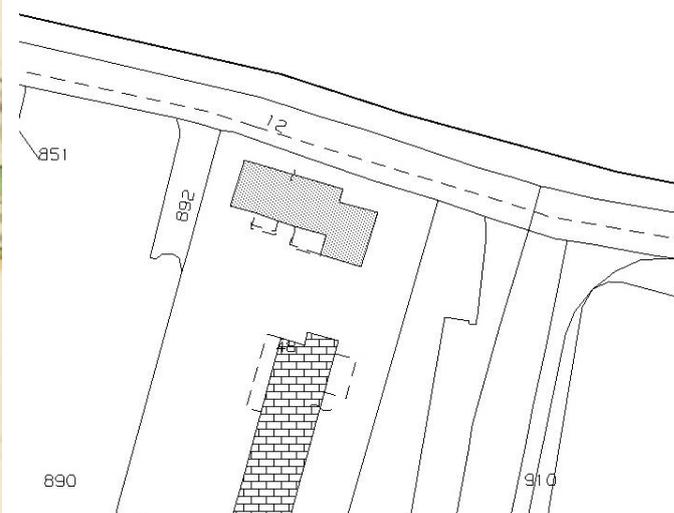
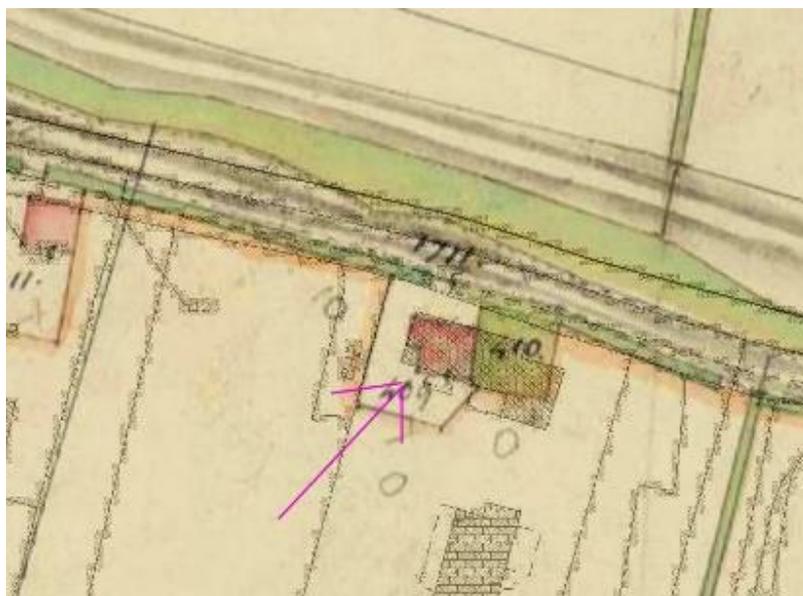
Sovrapposizione 1) - 1845

Catasto Austriaco 1845

Mappa catastale attuale

Sovrapposizione

Ebbene, dalla sovrapposizione tra l'estratto di mappa attuale e le planimetrie dei catasti storici riportate di seguito, si può affermare che la sagoma del fabbricato ha subito trasformazioni significative nel corso dei secoli.

In particolare, dal confronto tra la mappa attuale e la planimetria del Catasto Austriaco del 1838 si evince che originariamente il fabbricato era caratterizzato da una rientranza sull'angolo nord-ovest e si presentava con una pianta diversa da quella odierna.

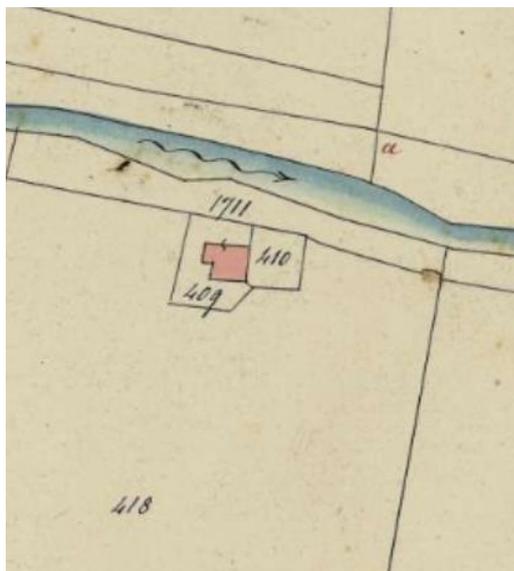
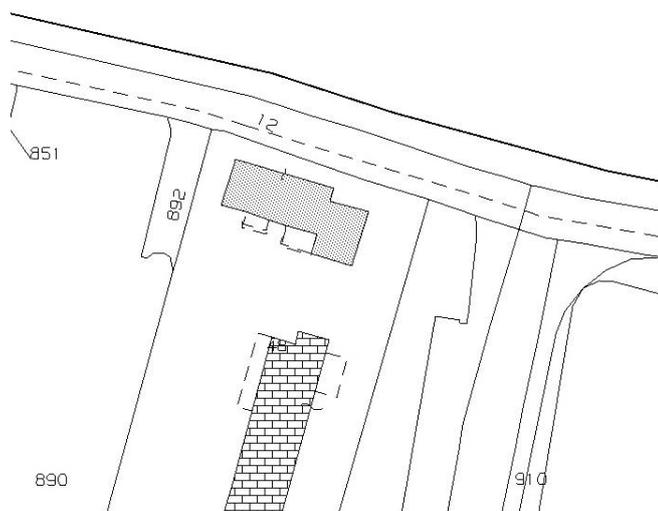
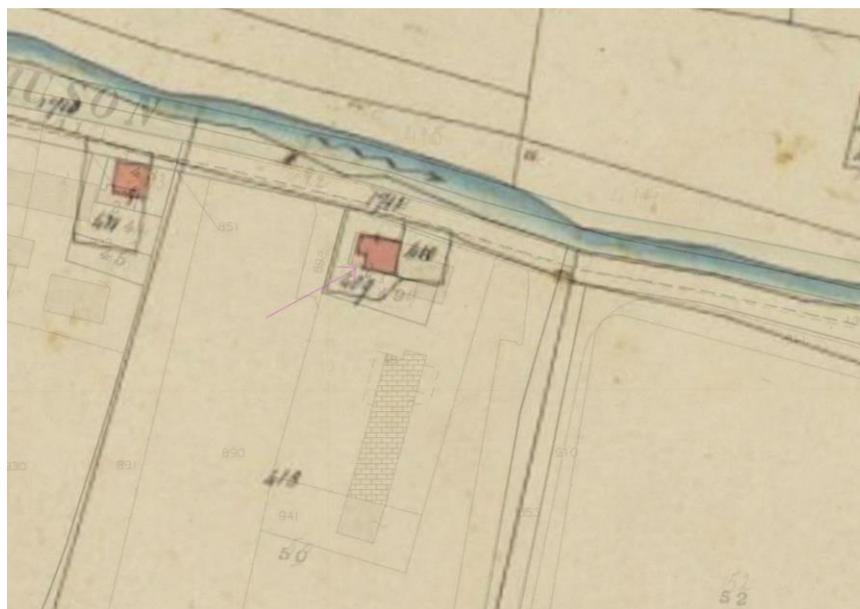
Sovrapposizione 2) - 1853

Catasto Austriaco 1853

Mappa catastale attuale

Sovrapposizione

La stessa rientranza è ancora evidente nella sovrapposizione tra l'estratto di mappa attuale e la planimetria del Catasto Napoleonico del 1841.

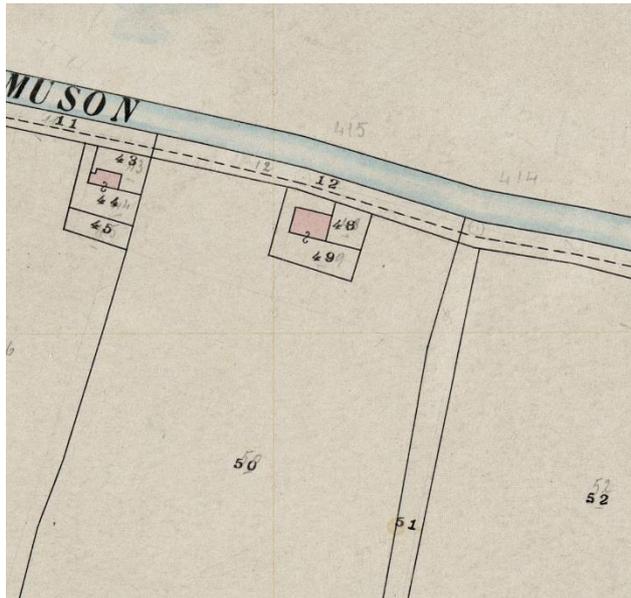
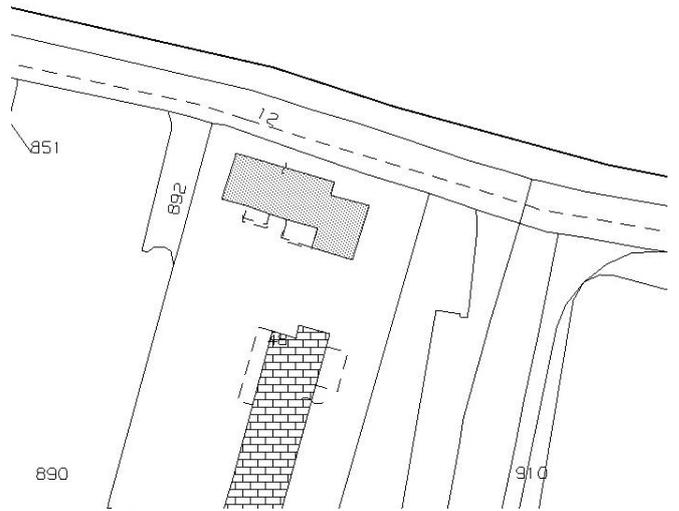
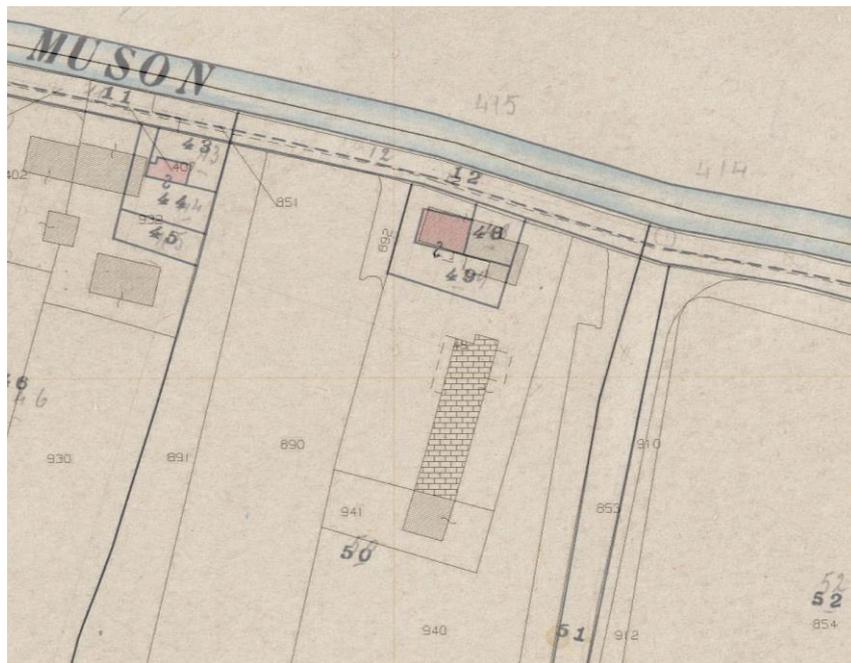
Sovrapposizione 3) - 1970

Catasto Italiano del 1970

Mappa catastale attuale

Sovrapposizione

Nella terza ulteriore sovrapposizione tra l'estratto di mappa attuale e la planimetria del Catasto Italiano del 1970 (derivante dal 1939) invece, la predetta rientranza non compare come conseguenza della edificazione dell'angolo sud-ovest.

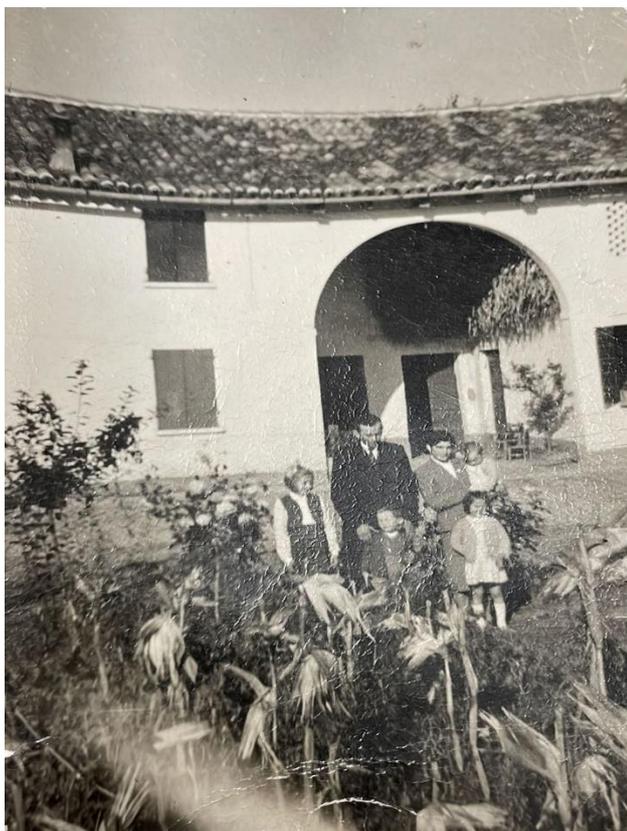
Fotografia risalente al 1958

Dal confronto emerge in particolare che negli anni '50 il prospetto principale sud era caratterizzato dalla presenza di un ampio portico a doppia altezza con arco tipico delle abitazioni rurali dell'epoca.

A destra dell'arco al piano primo era presente un fienile, si nota infatti la presenza del fieno che fuoriesce a lato e si riscontrano i tipici fori murari di aerazione sulla parete sud.

Ebbene, dal confronto con lo stato attuale è evidente che l'originario portico con l'arco è stato eliminato ed è stato occupato dalle camere e dal corpo scala al piano primo e dall'ingresso e dal corpo scala al piano terra.

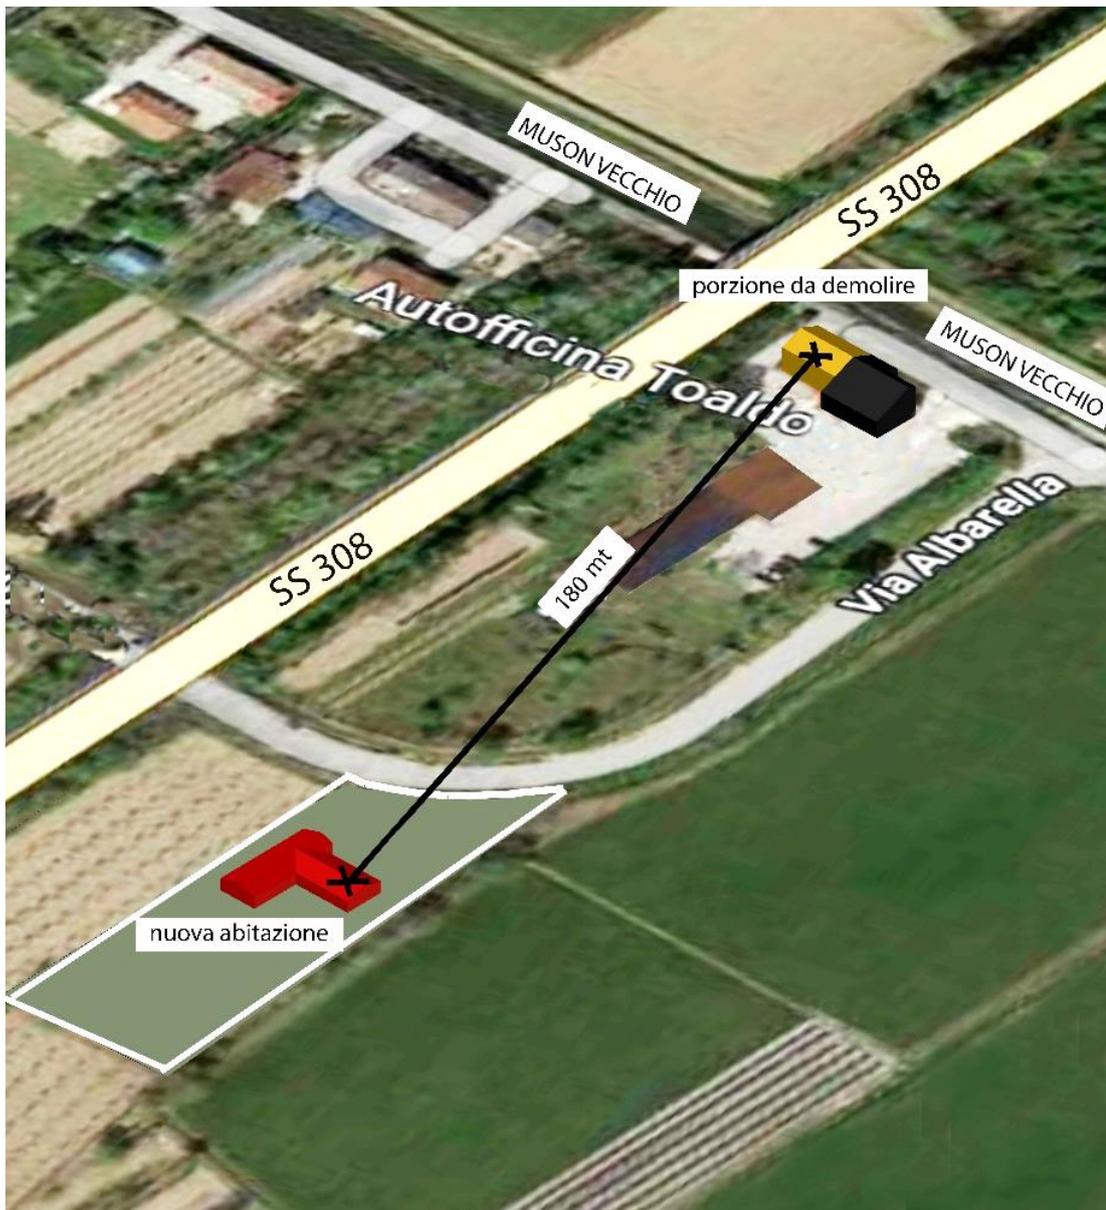
Schema riassuntivo dell'intervento

Ebbene, il presente progetto prevede la ristrutturazione edilizia ai sensi dell'art.23, comma 1, lett b DPR 380/01, con demolizione e ricostruzione dell'immobile precedentemente declassato.

Il volume demolito viene trasferito nel lotto agricolo adiacente, posto al di fuori dell'area di rispetto stradale a circa 180 metri dal sedime originario, ai sensi dell'art. 41, 4 ter LR 23 aprile 2004, n.11.
